UNIVERSIDAD PERUANA UNIÓN
FACULTAD DE INGENIERÍA Y ARQUITECTURA
Escuela Profesional de Ingeniería Civil

**Incidencia del grado de saturación de los suelos colapsables en
la estabilidad de taludes del puerto de Paita-Piura, en el año 2019.**

TESIS

Presentada para optar el título profesional de Ingeniero Civil

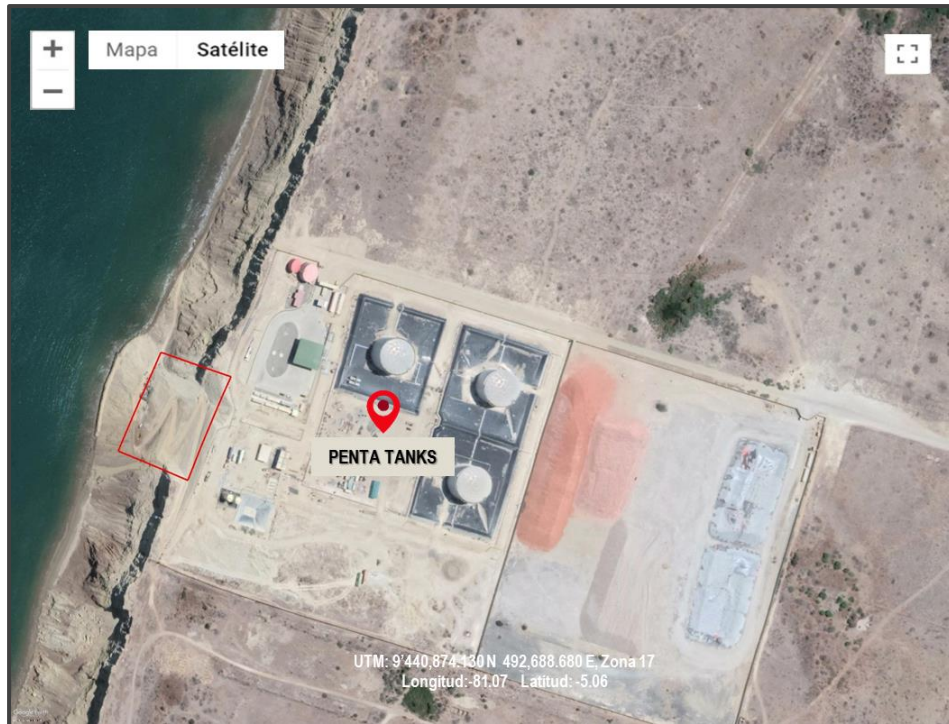
Figura 13: Ubicación de talud a analizar

Ubicada a 4 km del puerto de Paita, el talud en estudio se encuentra frente a las costas de la planta de almacenamiento de líquidos Penta Tanks, en este sector se efectuó las exploraciones de campo.

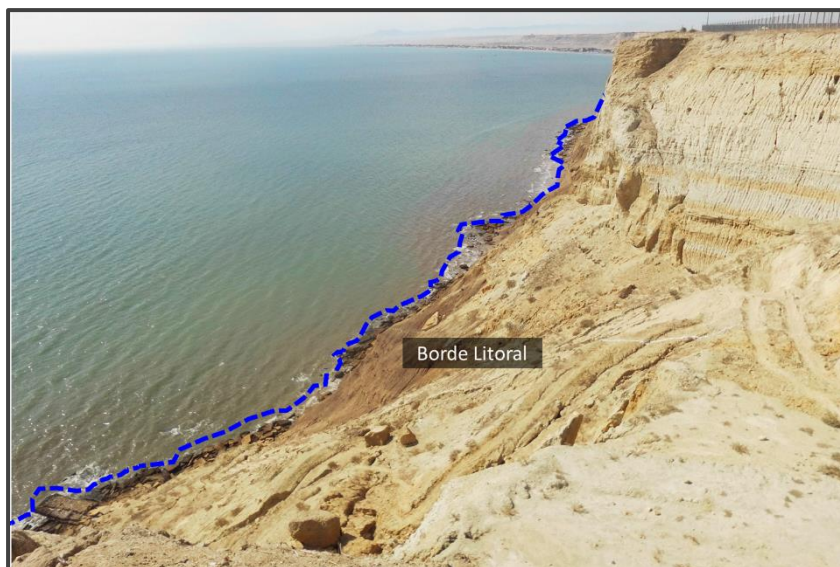
Figura 17: Vista del Borde Litoral angosto del área de estudio

Esta morfología se distingue a lo largo del sector comprendido desde la línea de alta marea y baja marea, hasta el borde del acantilado, siendo una franja cubierta de arena y bloques caídos.

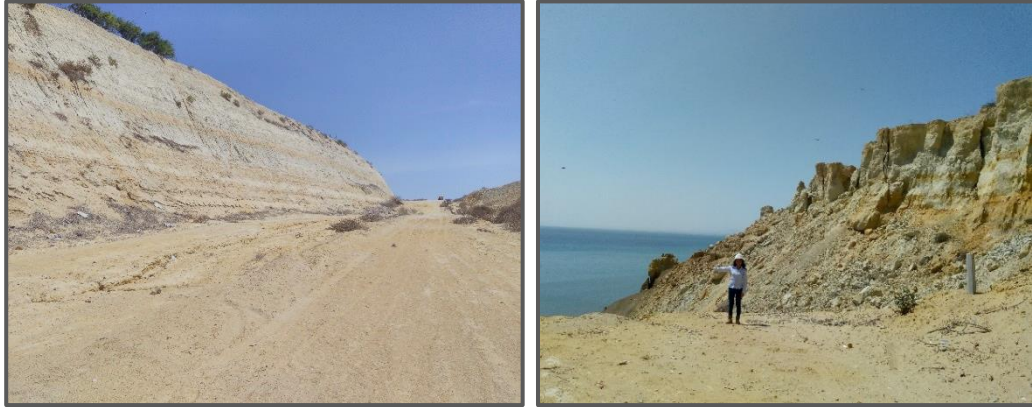
Figura 24: Vista talud reconvertido para vía de acceso

Como se pudo en la figura anterior, la ladera ha sido reconvertida para una vía de acceso cercana al mar

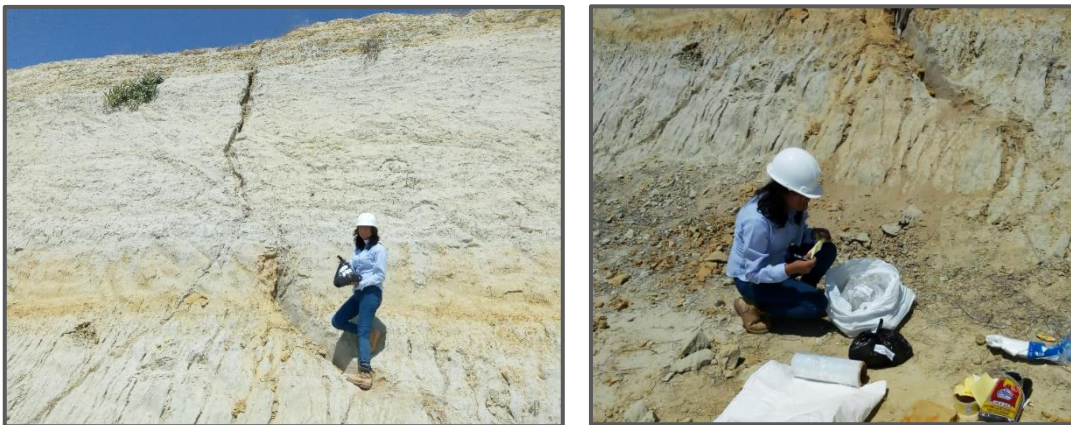
Figura 25: Muestreo de talud Sección 2-2.

Se realizaron excavaciones manuales superficiales, estas fueron muestras inalteradas en bloques de 30 cm x 30 cm, para la determinación de la resistencia al corte, contenido de humedad y peso volumétrico. Además, se recolectó muestras alteradas para la ejecución de los ensayos estándar como granulometría y límites

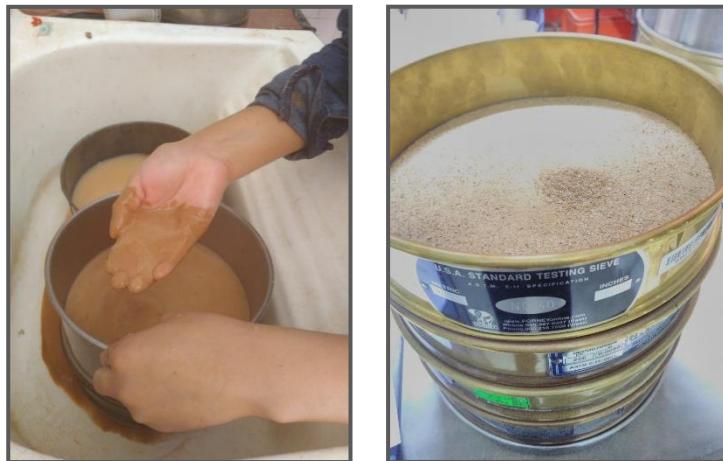
Figura 26: Ensayo de granulometría sección 2-2, M-2

Se han realizado pruebas de laboratorio para determinar las propiedades básicas e índices del suelo. El análisis granulométrico, límites líquido y plástico fueron realizados en conformidad general con los estándares ASTM (D422, D4318), en las cuatro muestras obtenidas. Los resultados de estas pruebas fueron utilizados para clasificar los suelos que componen el talud.

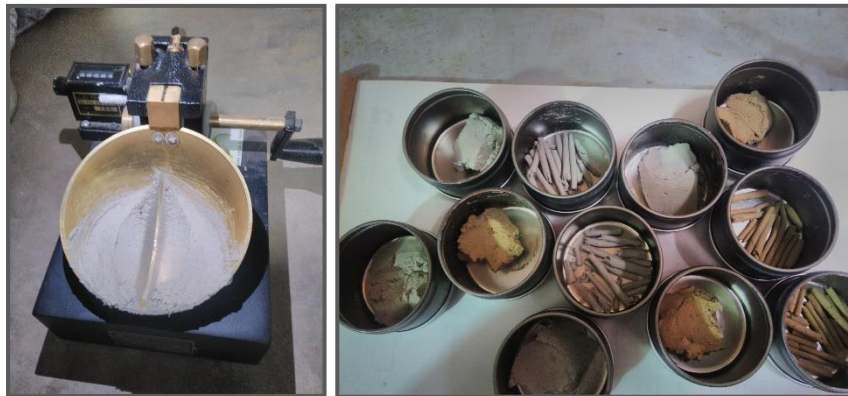
Figura 27: Ensayo de límite líquido y límite plástico

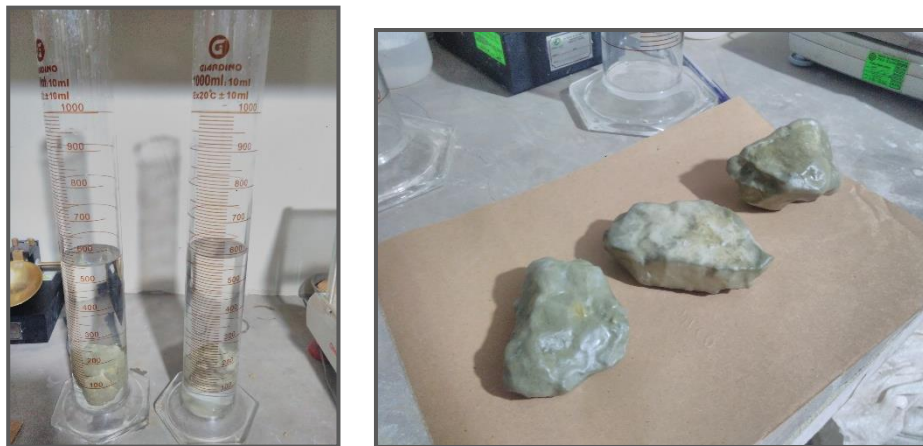
**Figura 28:** Ensayo de peso volumétrico**Tabla 14***Resultados del ensayo de peso volumétrico*

Para obtener una buena caracterización de los suelos en estudio se realizó el ensayo de peso volumétrico, mediante el método de la parafina. Para este ensayo se utilizó muestra inalterada, de esta manera se obtuvo la densidad natural.

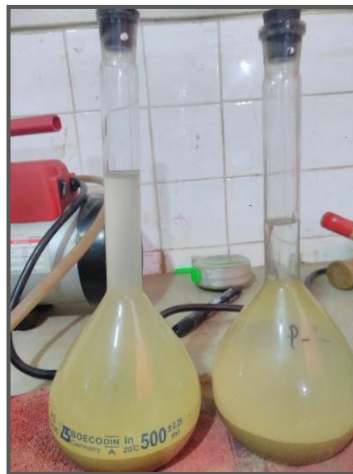
Figura 29: Picnómetro más muestra de suelo

Para Bowles (1981, p.62), la gravedad específica está definida como "el peso unitario del material en cuestión dividido por el peso unitario del agua destilada a 4°C". La gravedad específica se determinó en las muestras seleccionadas de acuerdo con la norma ASTM D854.

Se realizó este ensayo únicamente para la muestra M-3 de la sección 2-2, al ser una muestra representativa del talud. El análisis de estabilidad se realizó en base a los ensayos de la muestra mencionada.

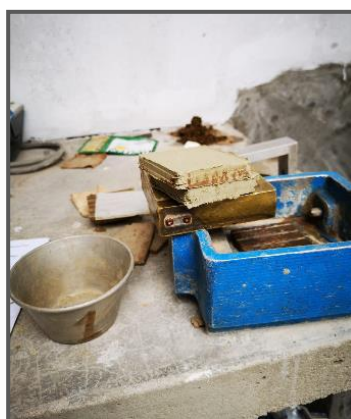
Figura 30: Muestra sometida a ensayo de corte.

Se realizaron pruebas de resistencia al corte para determinar la resistencia representativa del suelo en la zona de falla del talud. Las pruebas fueron realizadas para cada muestra en condiciones insaturadas. La muestra M-3 fue re moldeada cinco veces, la primera se ensayó en condición insaturada, mientras que la demás fueron sometidas a diversos grados de saturación, obteniéndose de esta manera los parámetros de resistencia del suelo en estado saturado.

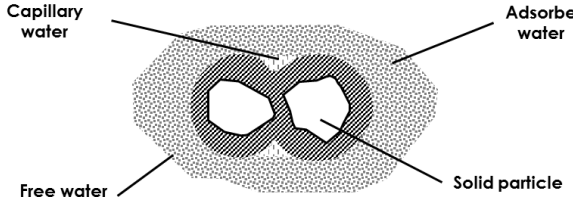
Figura 40: Variación de los enlaces estructurales en suelos colapsables bajo infiltración. Osipov y Sokolov (1994).

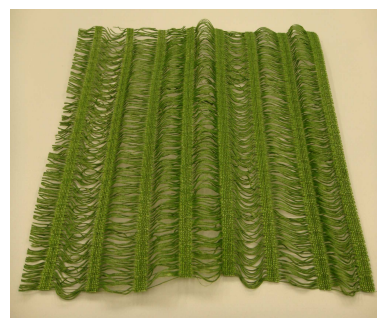
TERRATRAC® TRM es un manto permanente diseñado para brindar protección inmediata contra la erosión, servir de soporte en el establecimiento y crecimiento de la vegetación y ser un refuerzo permanente para la vegetación madura. Se fabrica con fibras sintéticas de poliéster resistentes a la luz UV que conforman una matriz tridimensional porosa. **TERRATRAC® TRM** es empleado como protección contra la erosión en taludes y canales y no posee efectos adversos sobre el entorno, pues está conformado por materiales inertes.

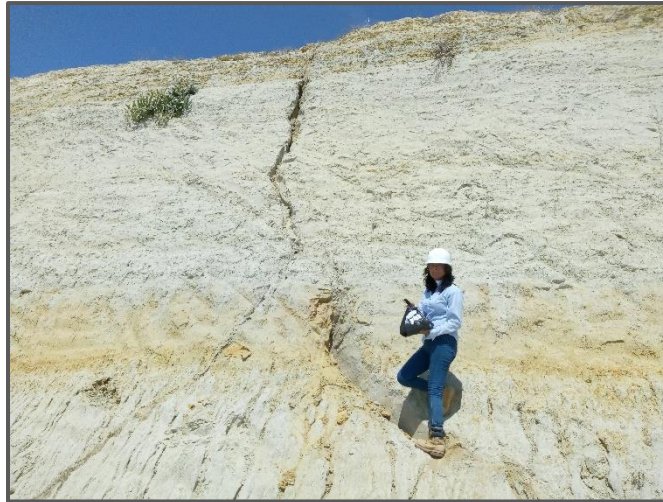
Fotografía N° 6: Muestreo de talud sección 1-1.

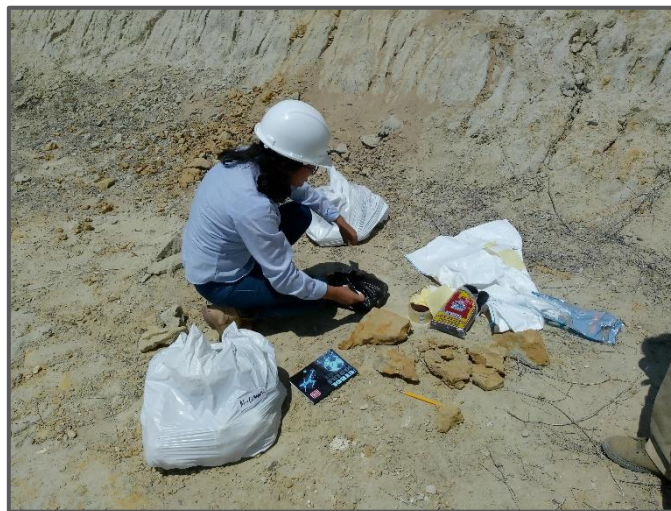
Fotografía N° 5: Muestra alterada para ensayos de clasificación

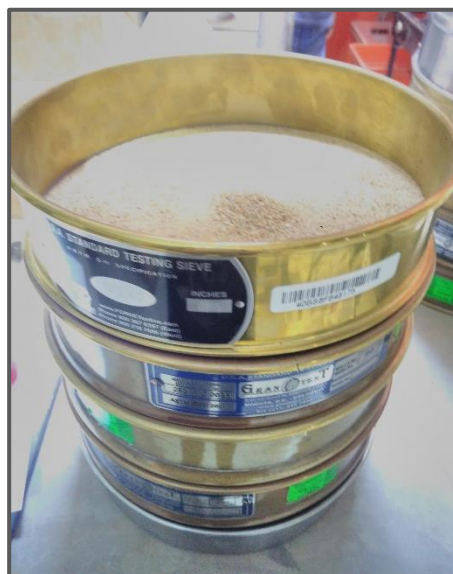
Fotografía N° 4: Ensayo de granulometría M-2/Sección 2-2

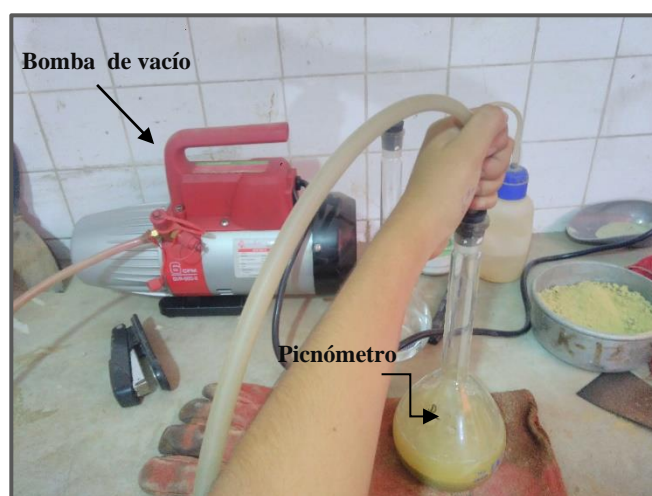
Fotografía N° 9: Ensayo de gravedad específica

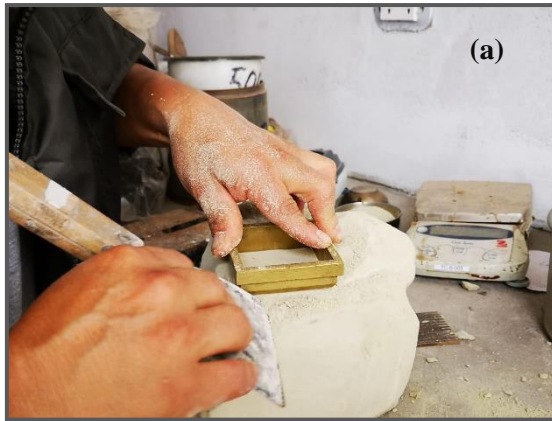
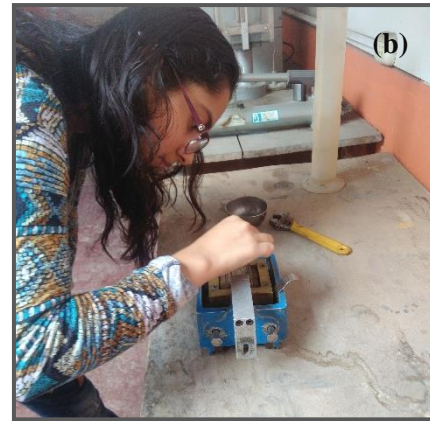
Fotografía N° 12: (a) Celda para muestra remoldeada. (b) Preparación de la caja de corte

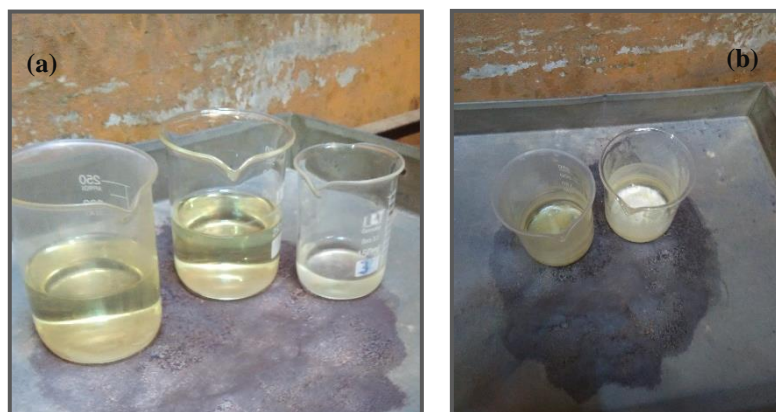
Fotografía N° 15: (a) Vasos de precipitado con alicuota para determinación de contenido de sales.
(b) Cristalización de sales después de ser sometidos al hormo

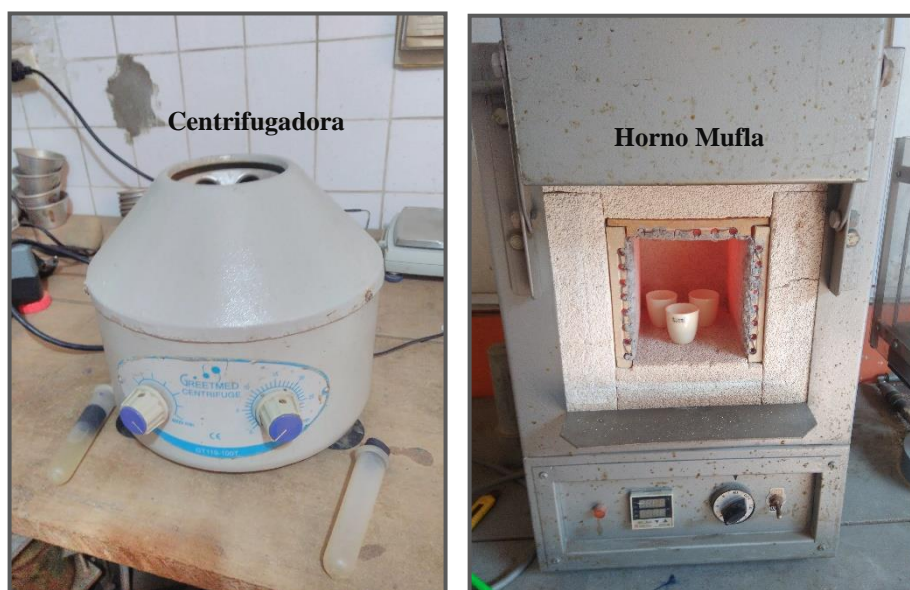
Fotograf  a N   13: A la izquierda centrifugadora para decantaci  n de alicuota, a la derecha crisole m  s muestra de sulfatos.
